tesa nie wieder bohren GmbH
Ein tesa Unternehmen

fnwb ID:
19301 - P02412U-GL-EGG

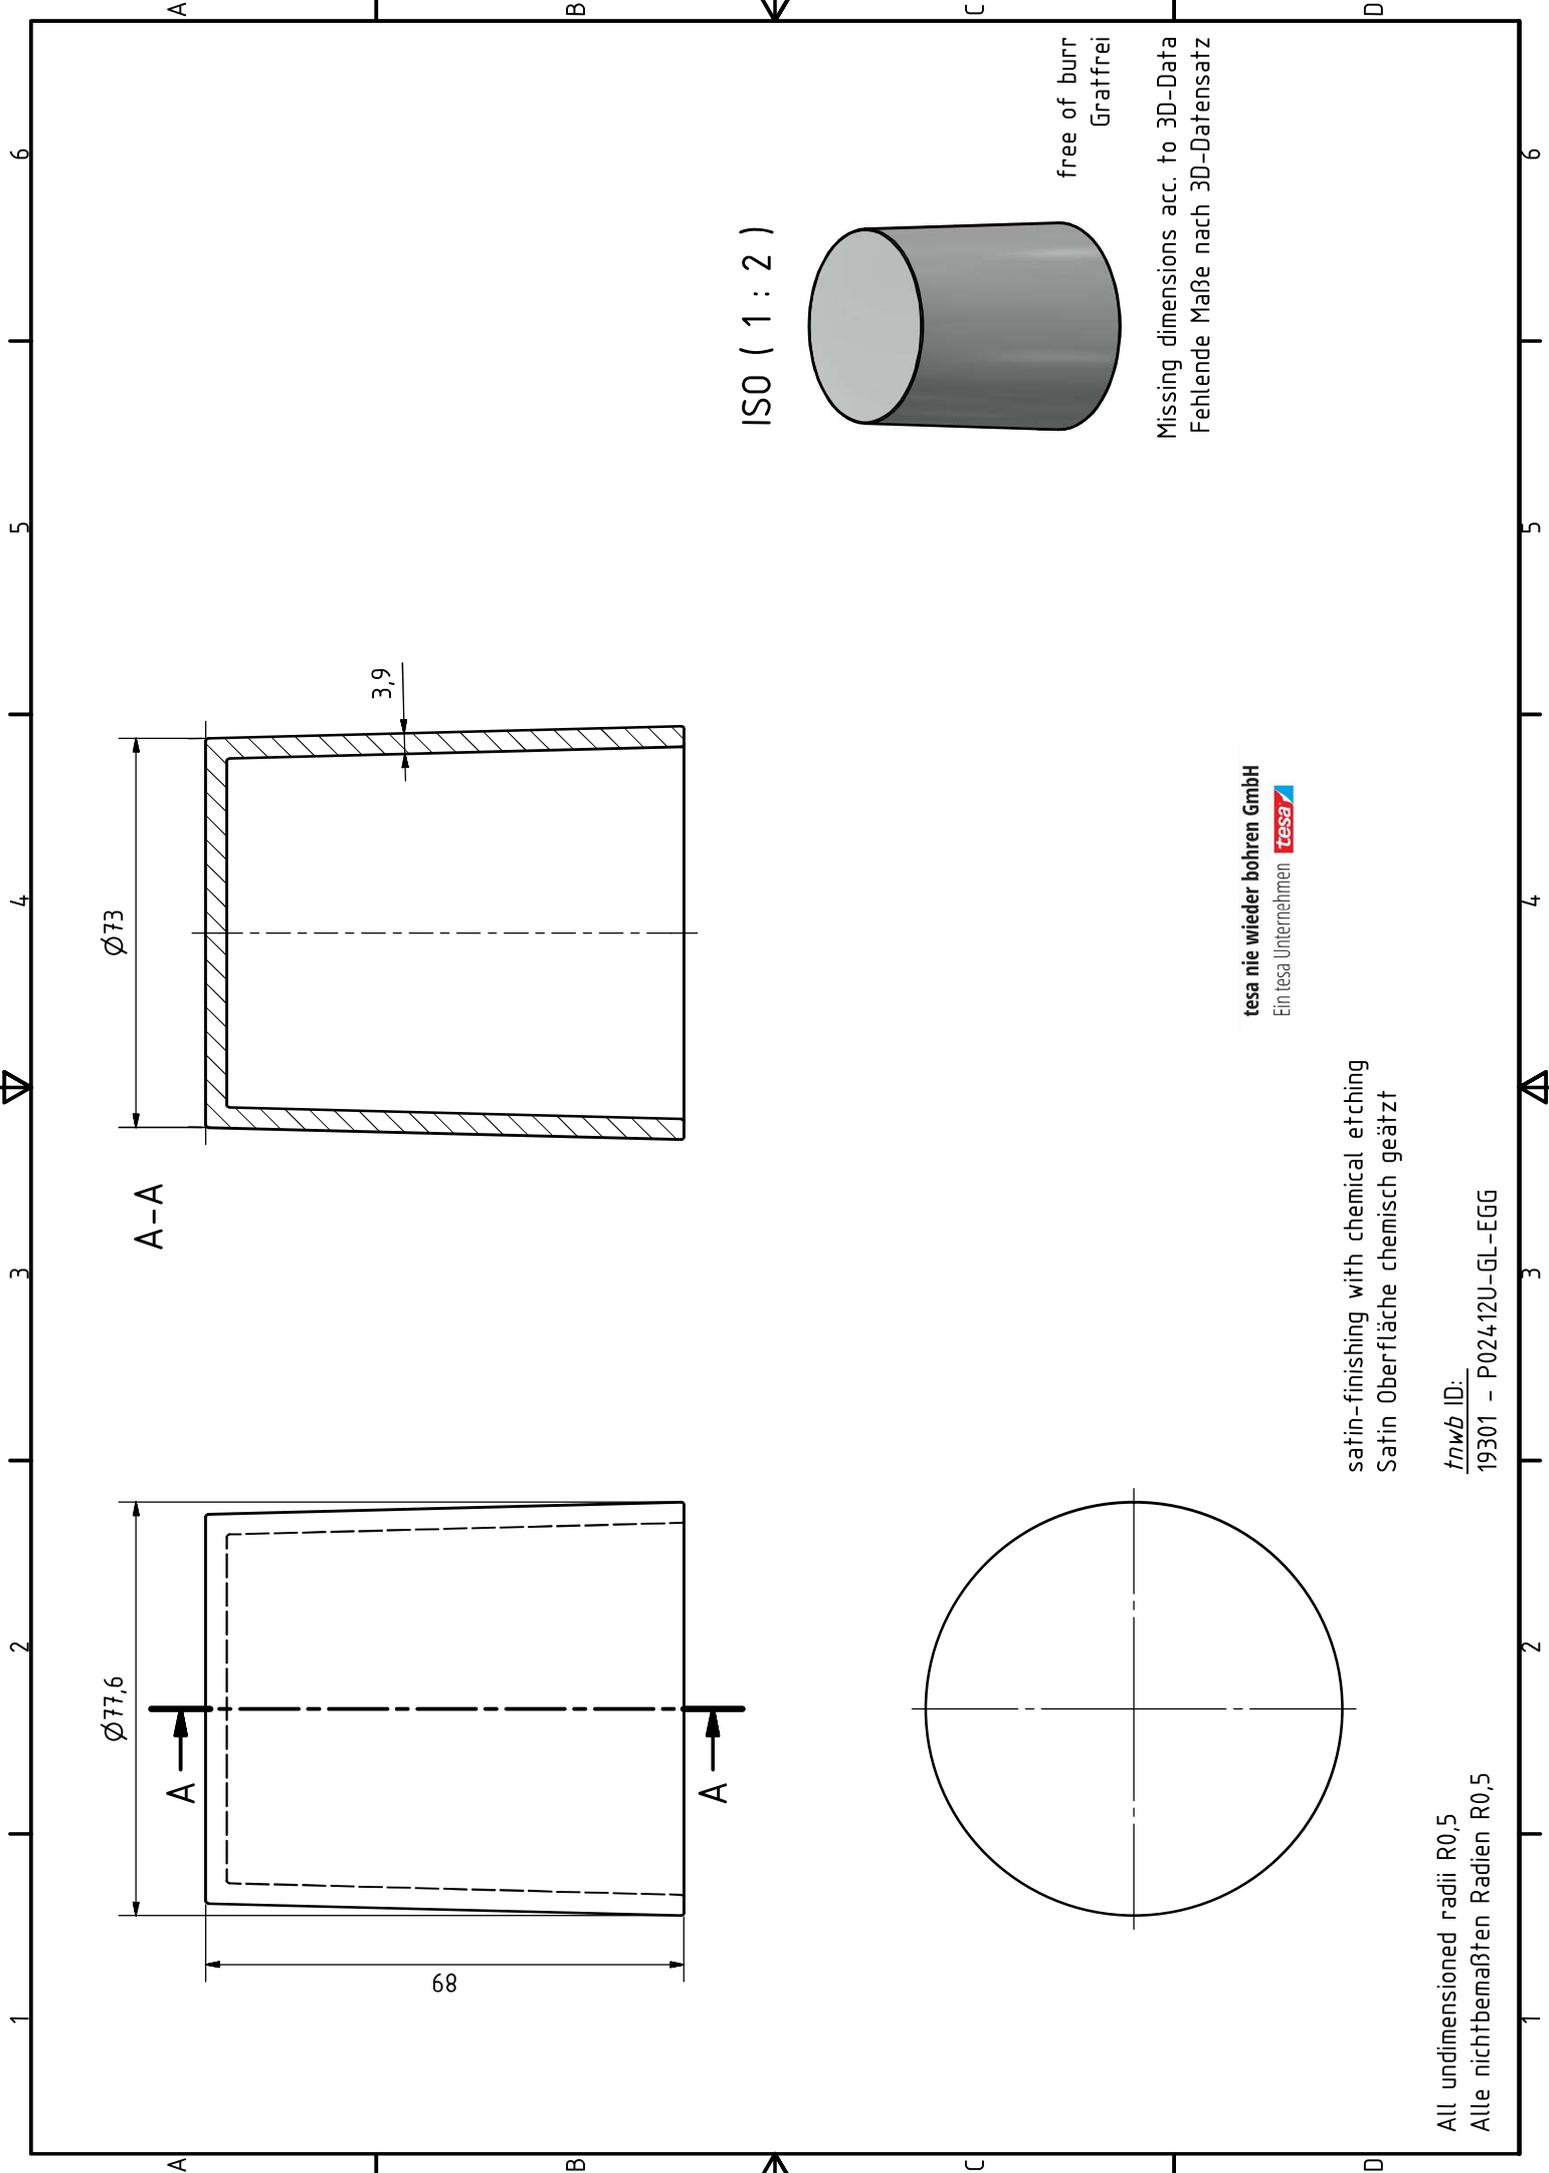
ISO (1 : 2)

free of burr
Gratfrei

Missing dimensions acc. to 3D-Data
Fehlende Maße nach 3D-Datensatz

satin-finishing with chemical etching
Satin Oberfläche chemisch geätzt

All undimensioned radii R0,5
Alle nichtbemaßten Radien R0,5
